贵港市六八村棚户区改造项目(园博园第一安置区南区)

# 水土保持监测季度报告表

(2020 年第三季度)

监测单位: 广西北海水电勘测设计院有限公司

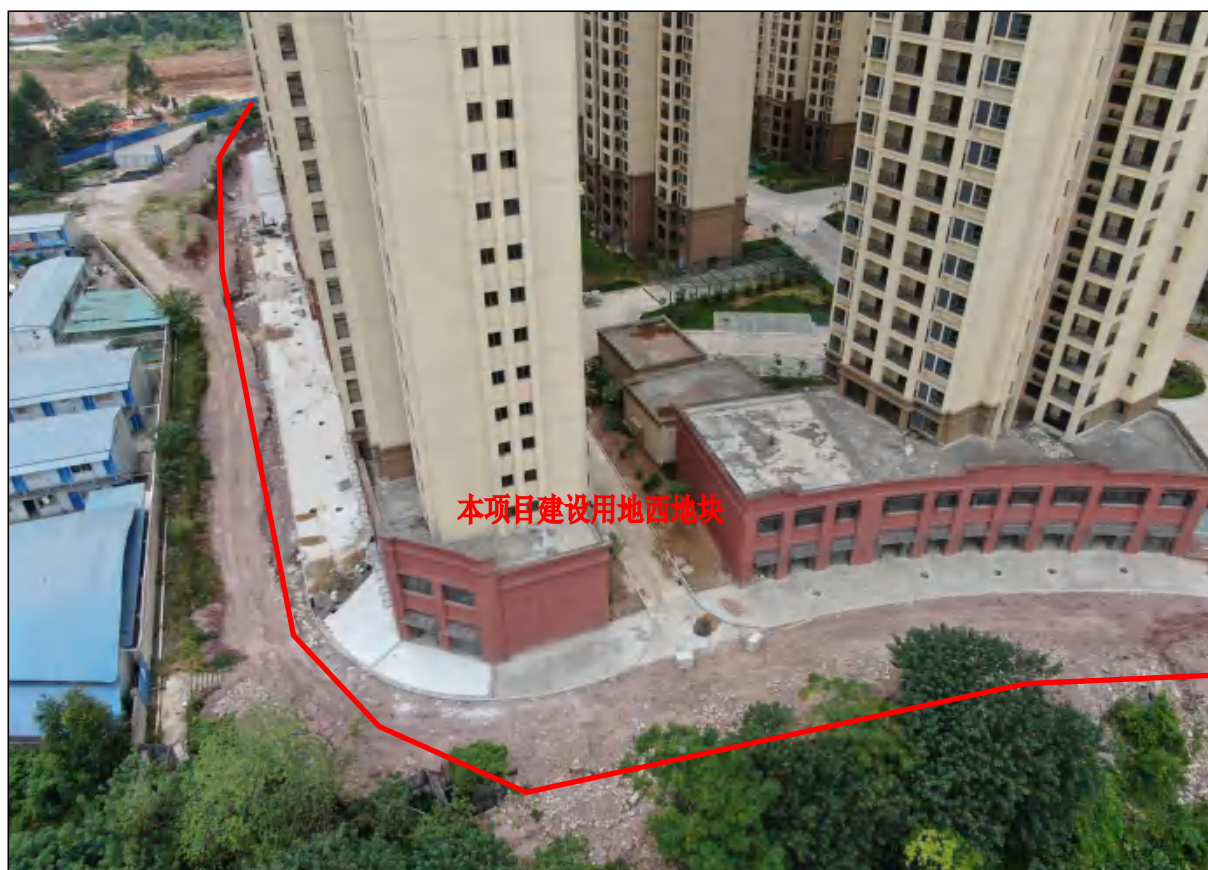
项目用地西地块东南面现状，现状进行铺砖、排水、绿化等附属设施建设

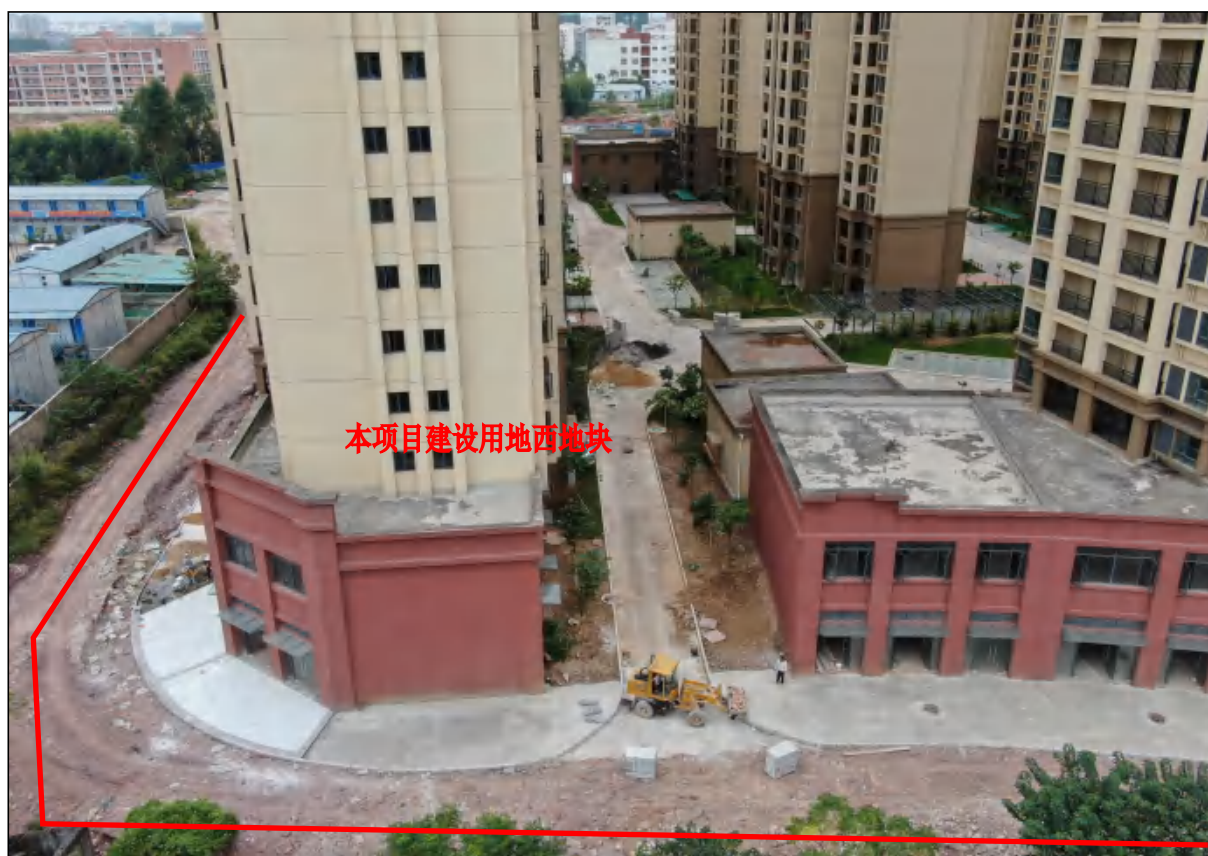
项目用地西地块东南面现状，现状进行铺砖、排水、绿化等附属设施建设

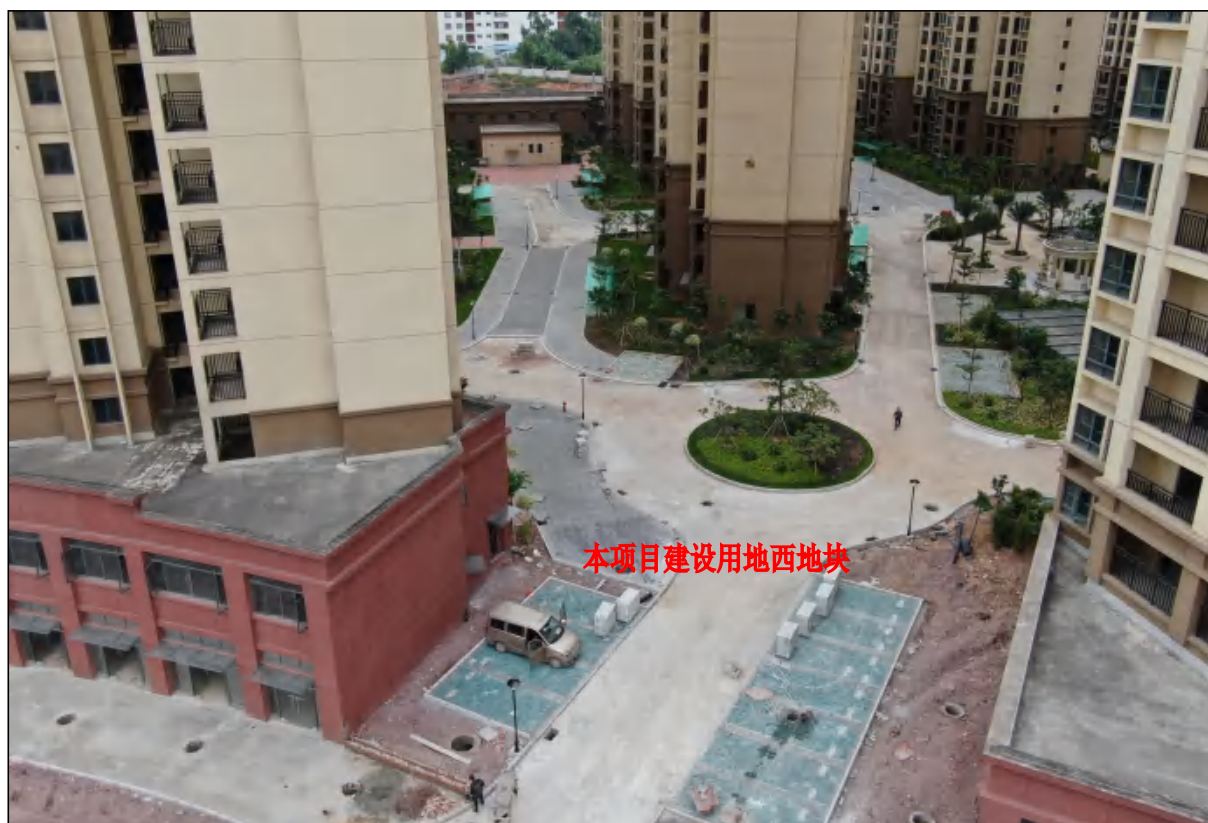
项目用地西地块中部现状，现状已完成绿化种植，正在进行小区内道路硬化及铺砖工作

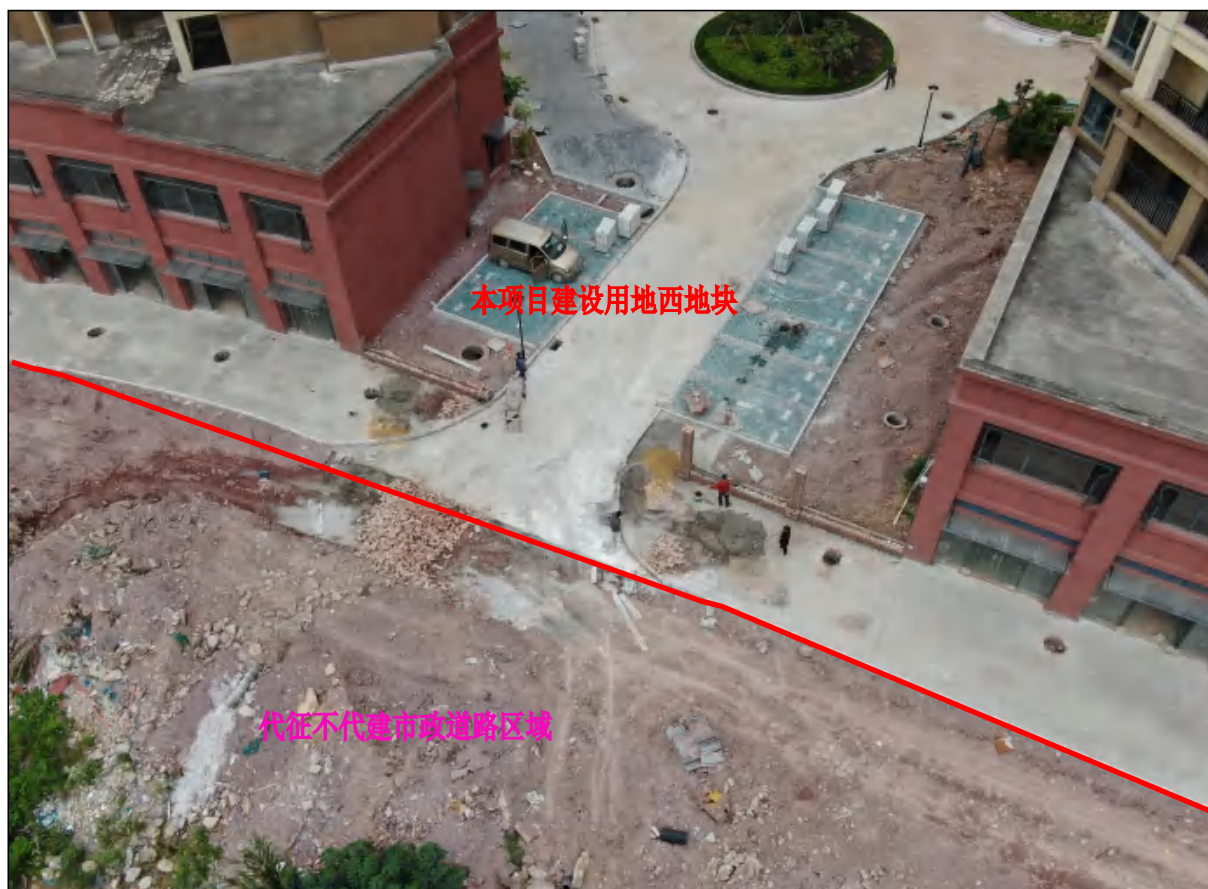
项目用地西地块东面现状，现状正在进行铺砖、景观绿化种植

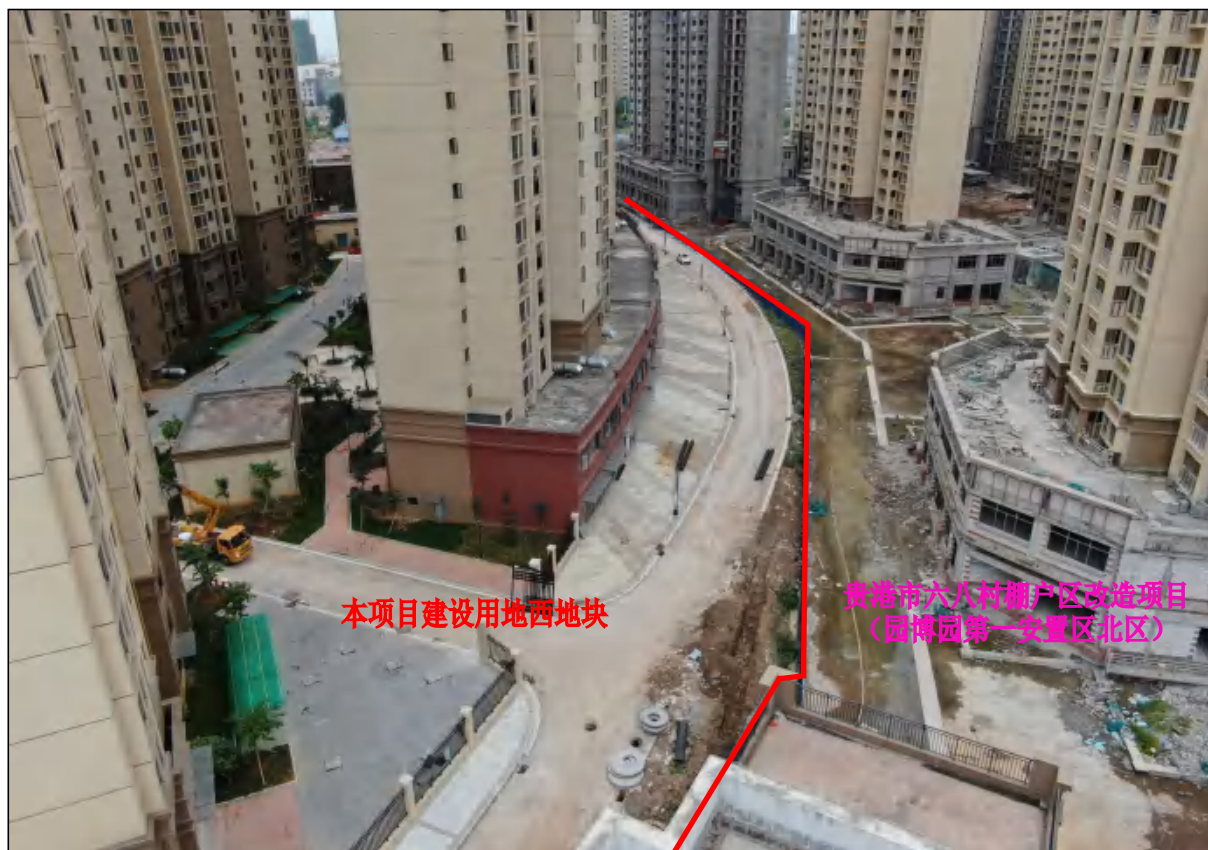
项目用地西地块东北面与北区交界处现状，现状已完成硬化铺砖，正在进行排水、道路等建设

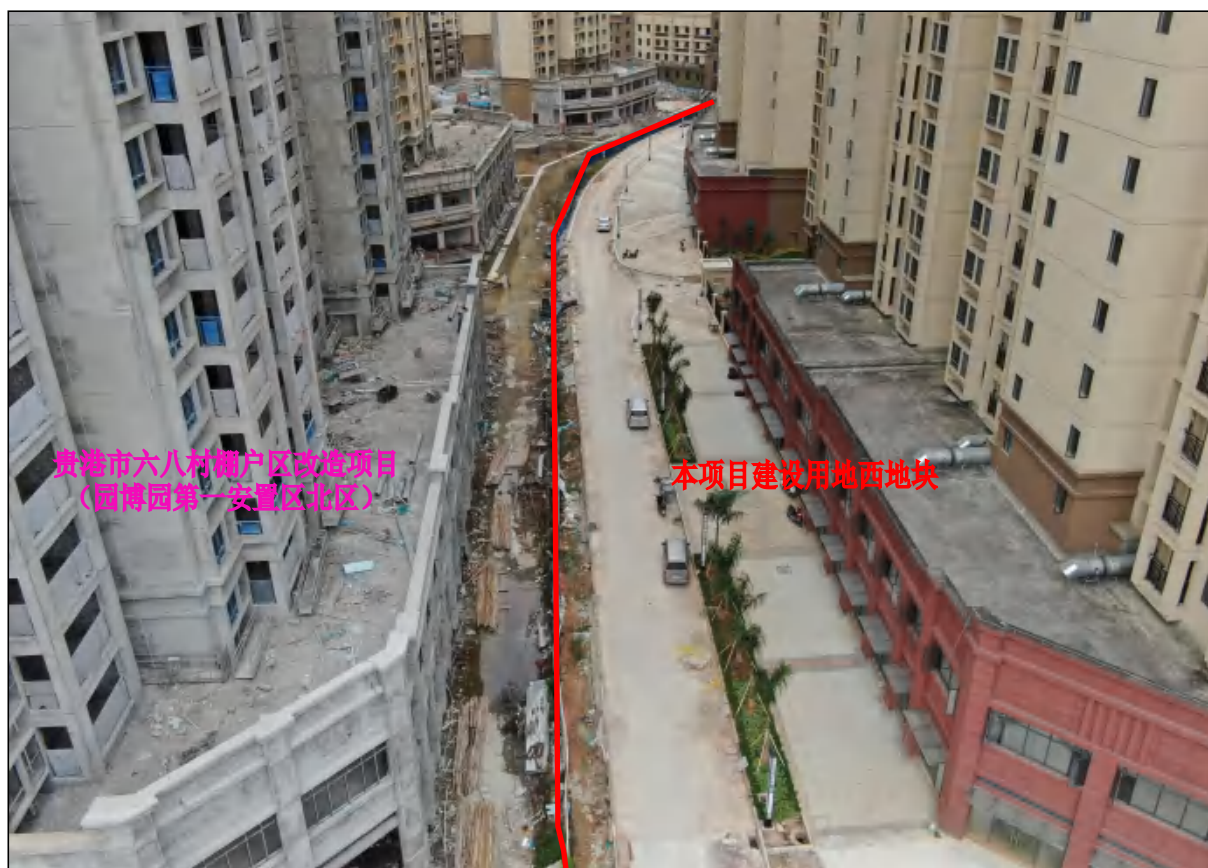
项目用地西地块东北面与北区交界处现状，现状已完成硬化铺砖，正在进行排水、道路等建设

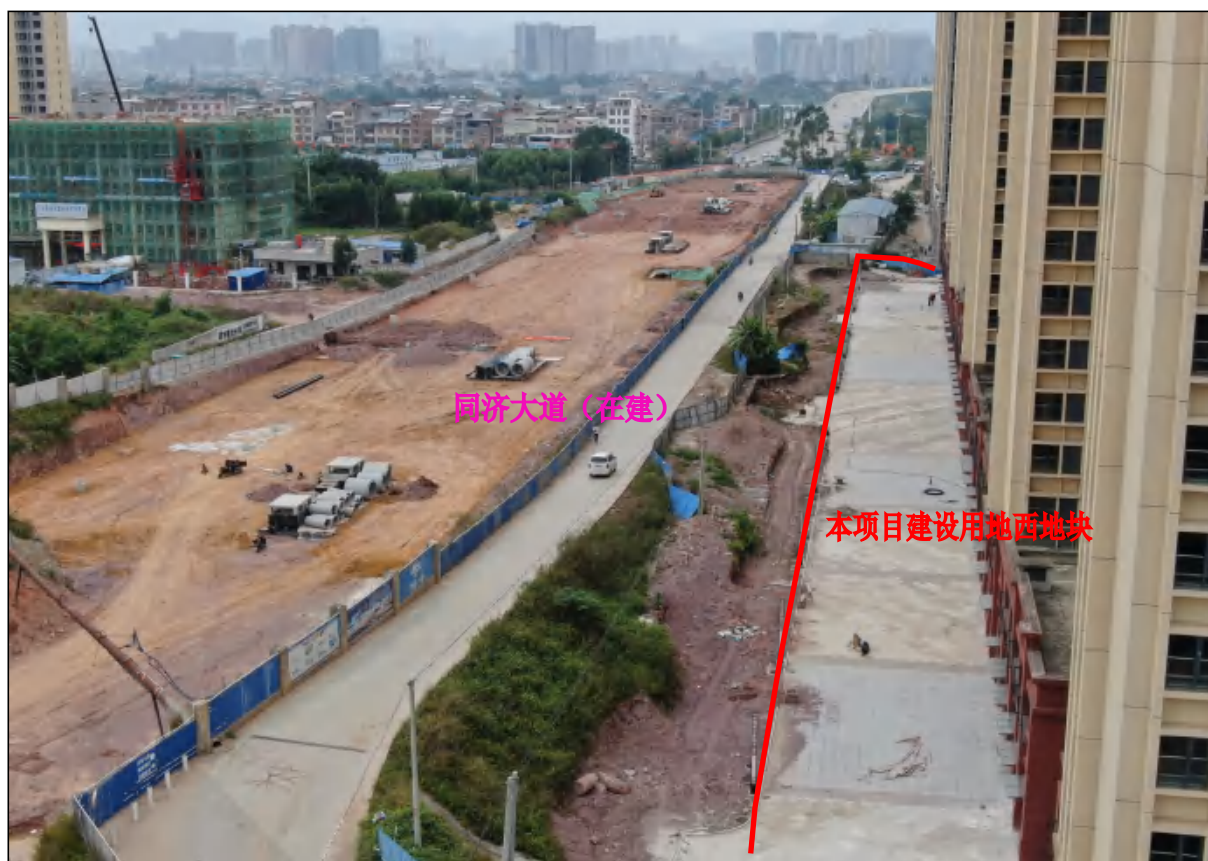
项目用地西地块西西面紧邻在建同济大道用地现状，地面已完成硬化铺装工作

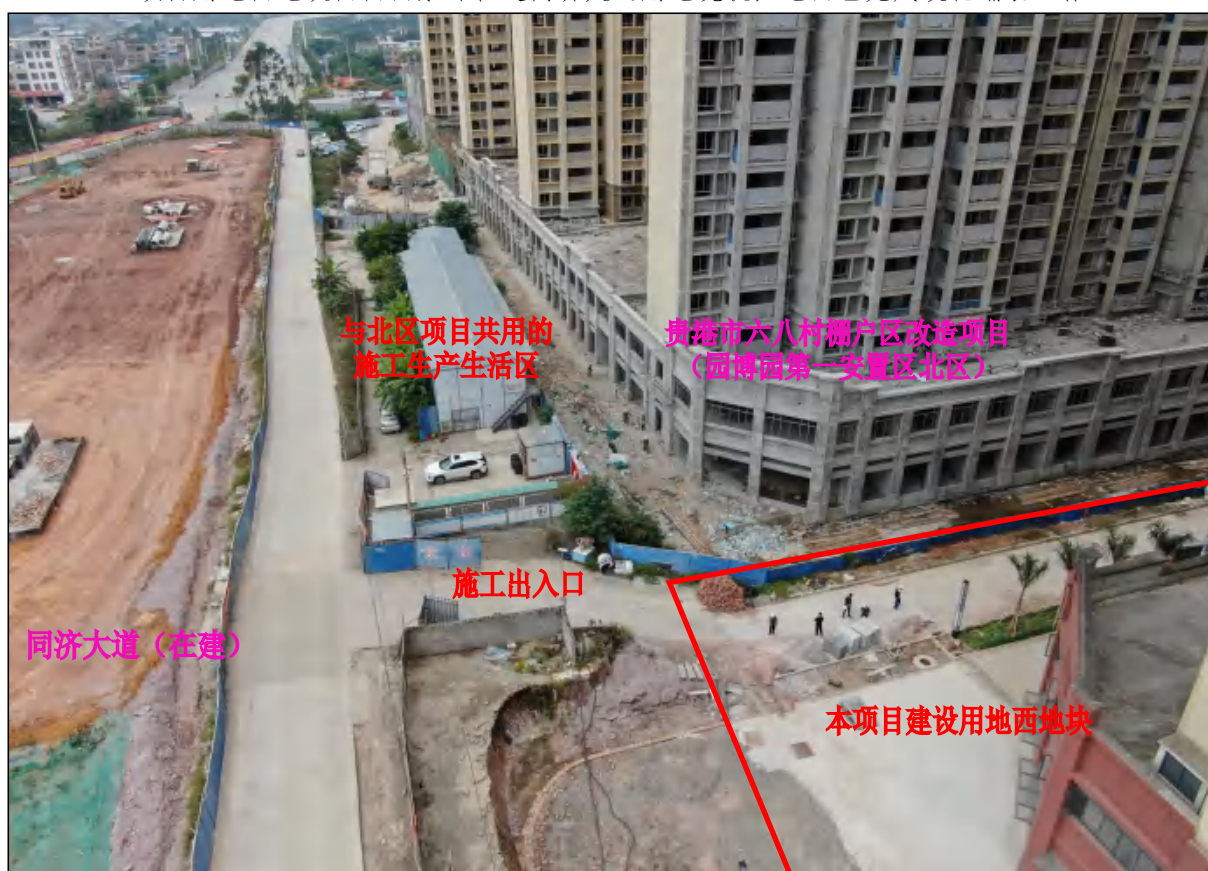
项目用地西地块西北角与北区项目共用施工生产生活区现状，项目施工出入口现状

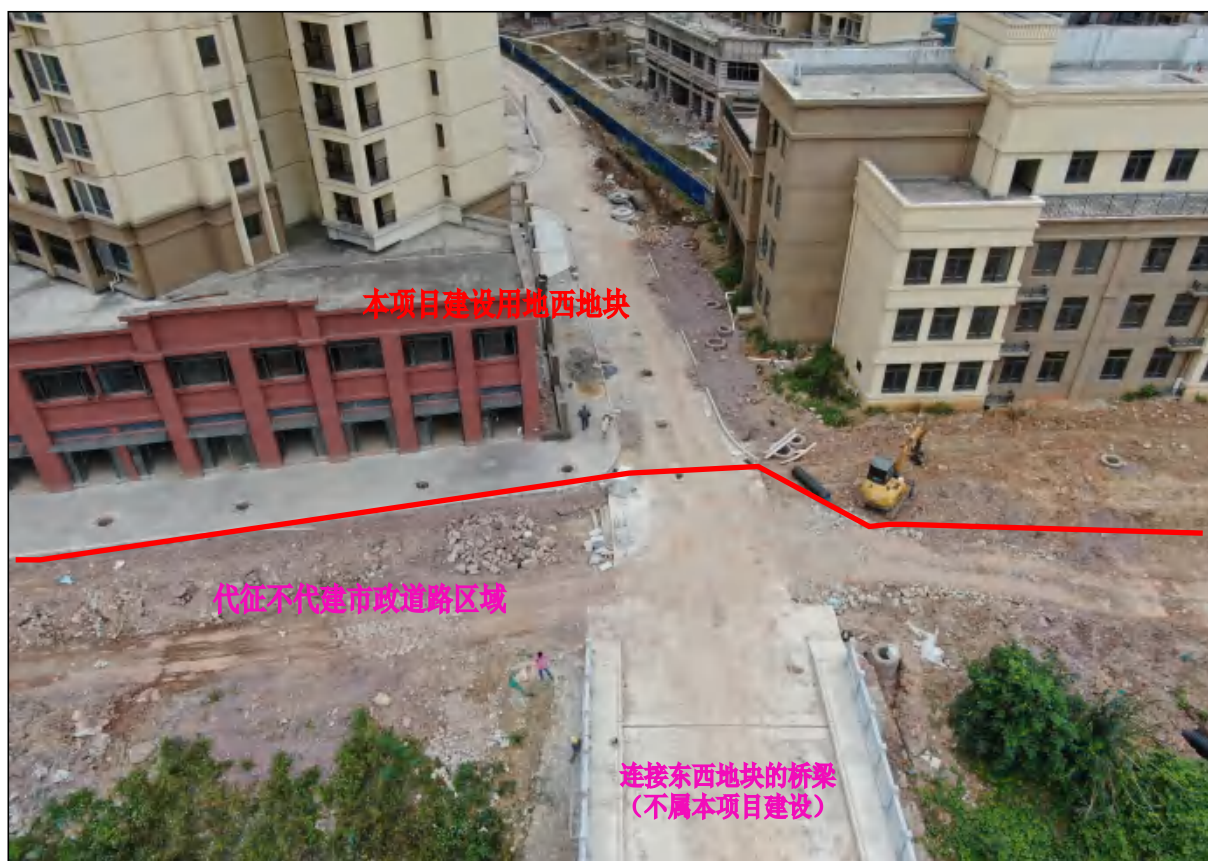
项目用地西地块东北角用地现状，现状正在进行硬化铺装工作

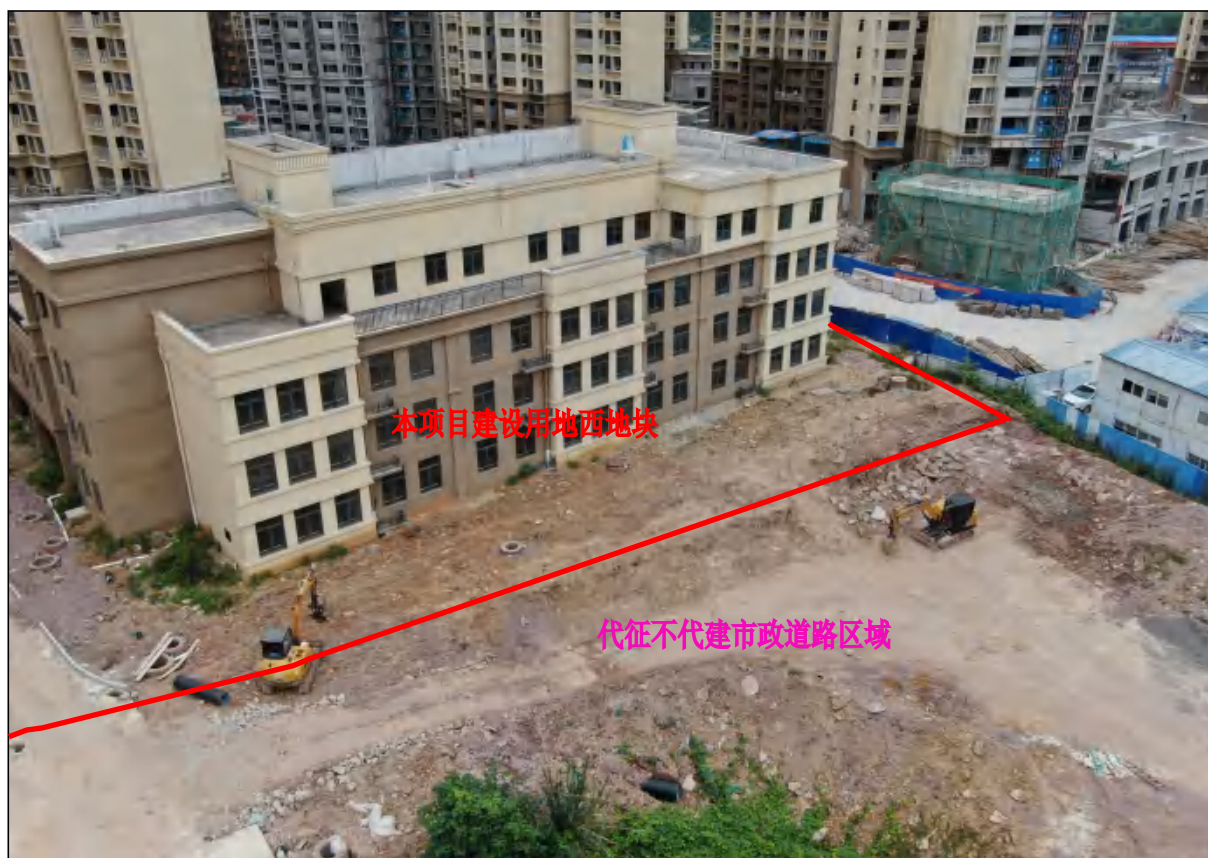
项目用地西地块东北角用地现状，现状正在进行硬化铺装工作

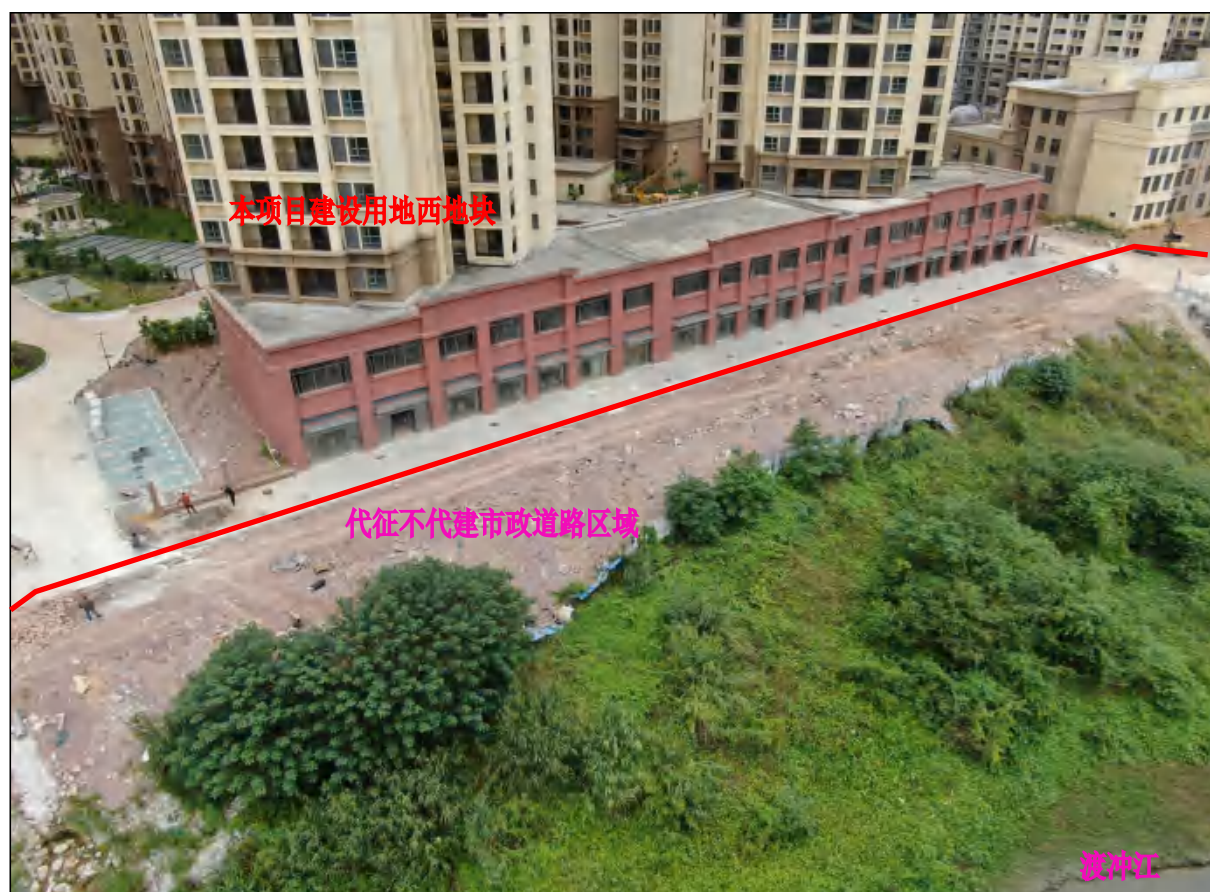
项目用地西地块东面用地现状，现状正在进行硬化铺装工作

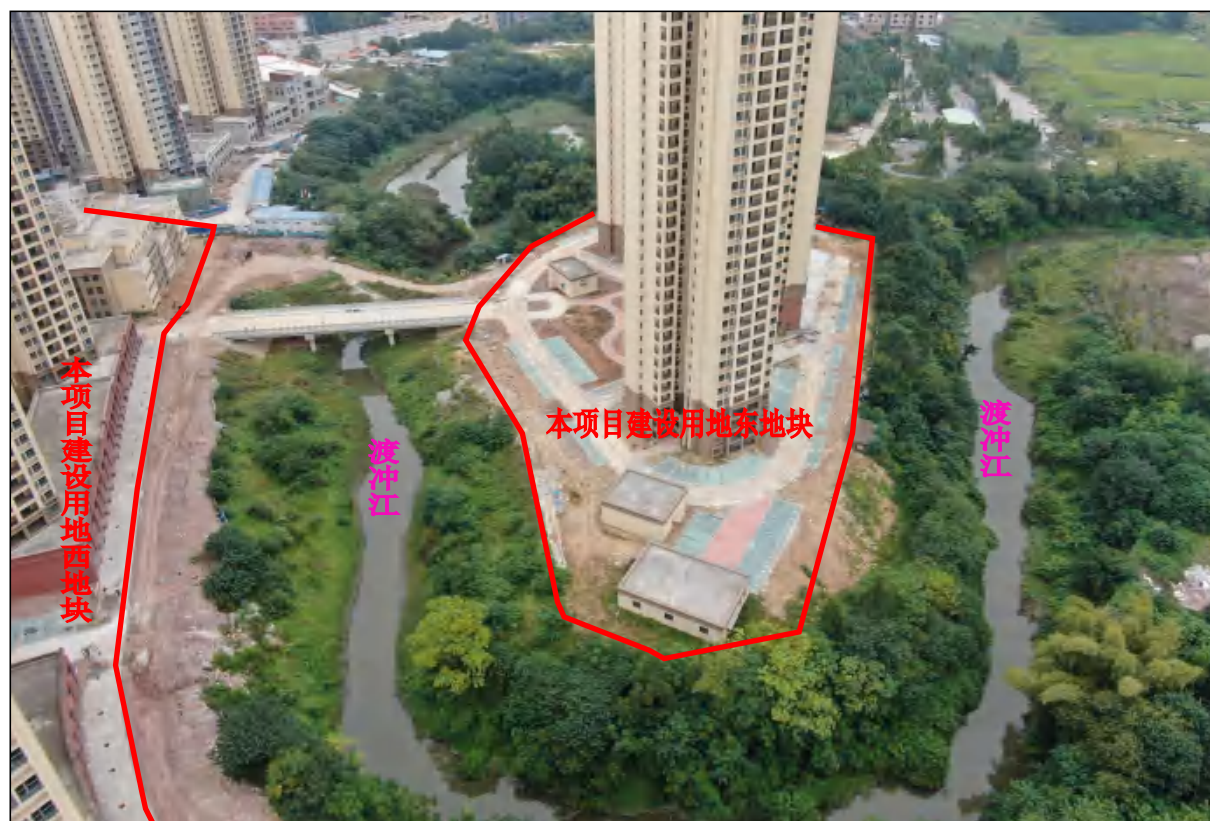
项目用地东地块南面现状，现状进行绿化、道路、硬化铺装等附属设施建设

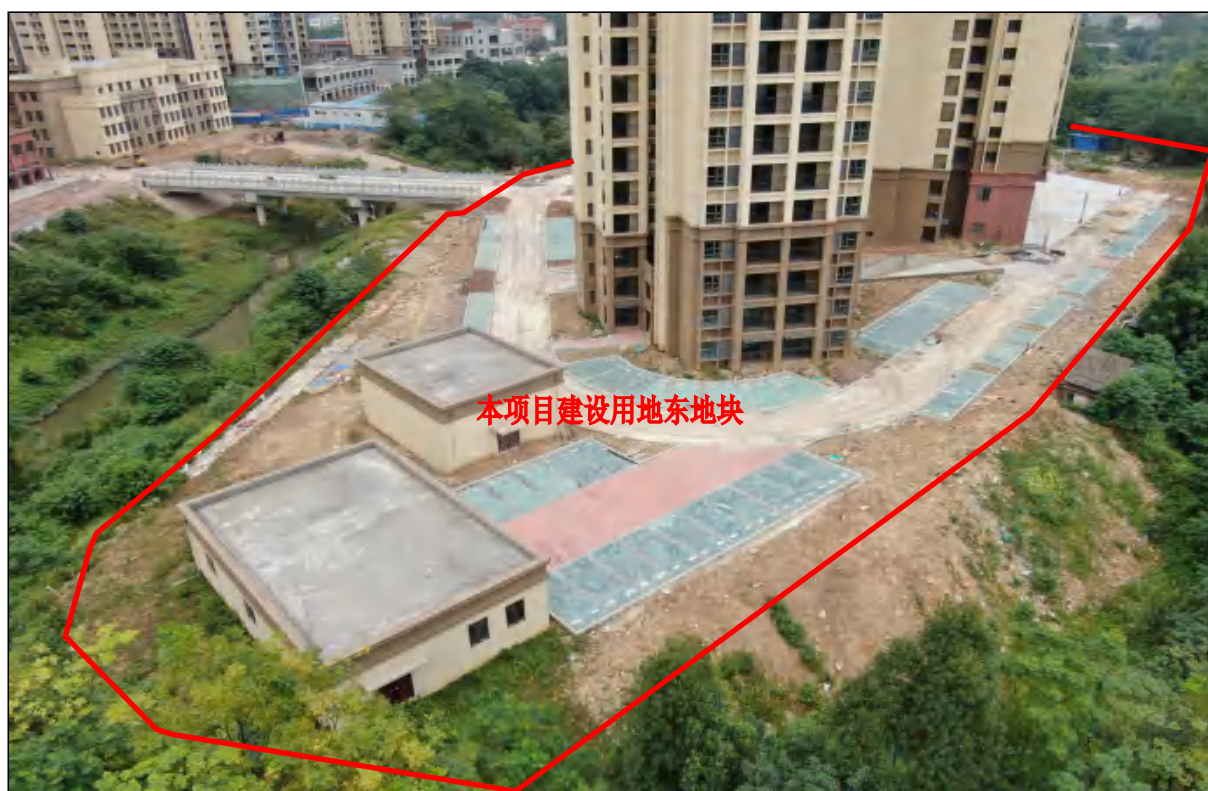
项目用地东地块南面现状，现状进行绿化、道路、硬化铺装等附属设施建设

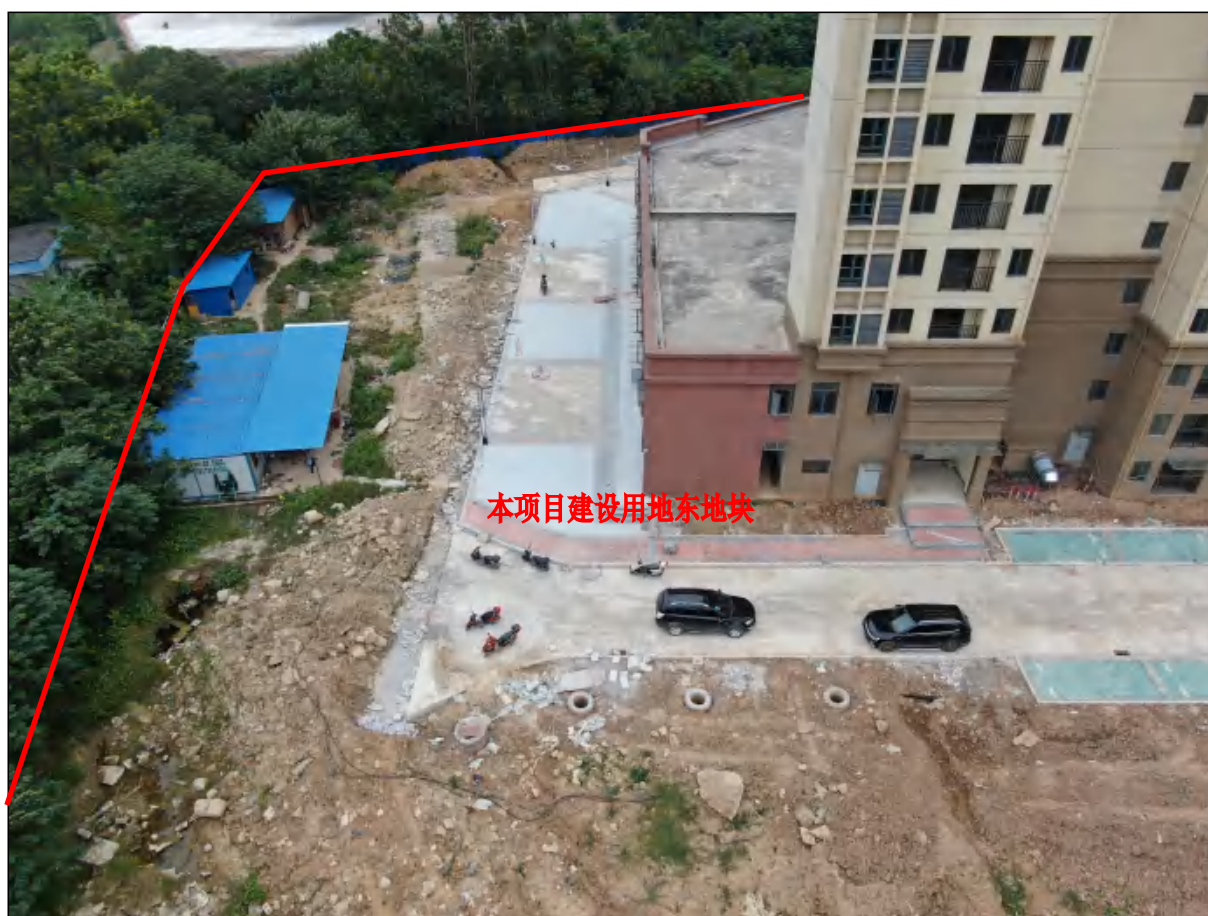
项目用地东地块东北面现状，现状进行绿化、道路、硬化铺装等附属设施建设

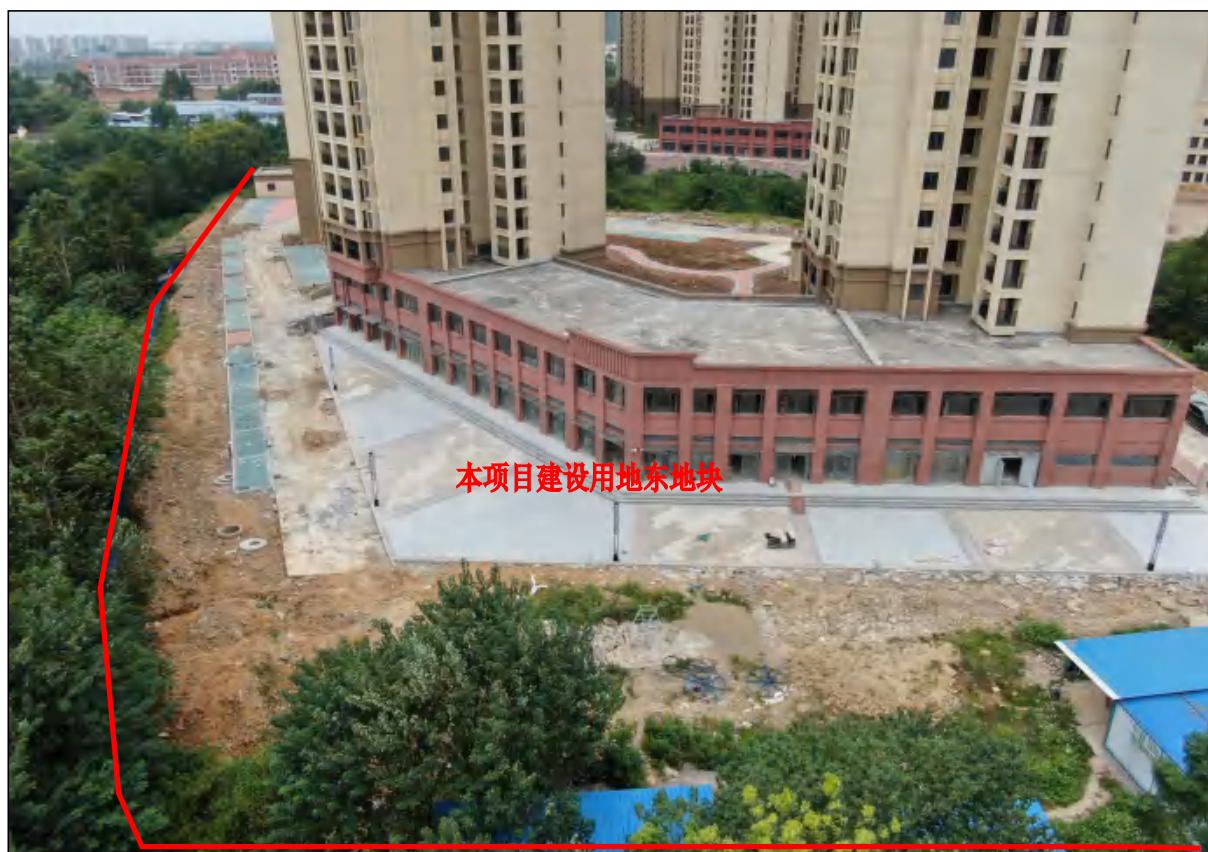
项目用地东地块东北面现状，现状进行绿化、道路、硬化铺装等附属设施建设

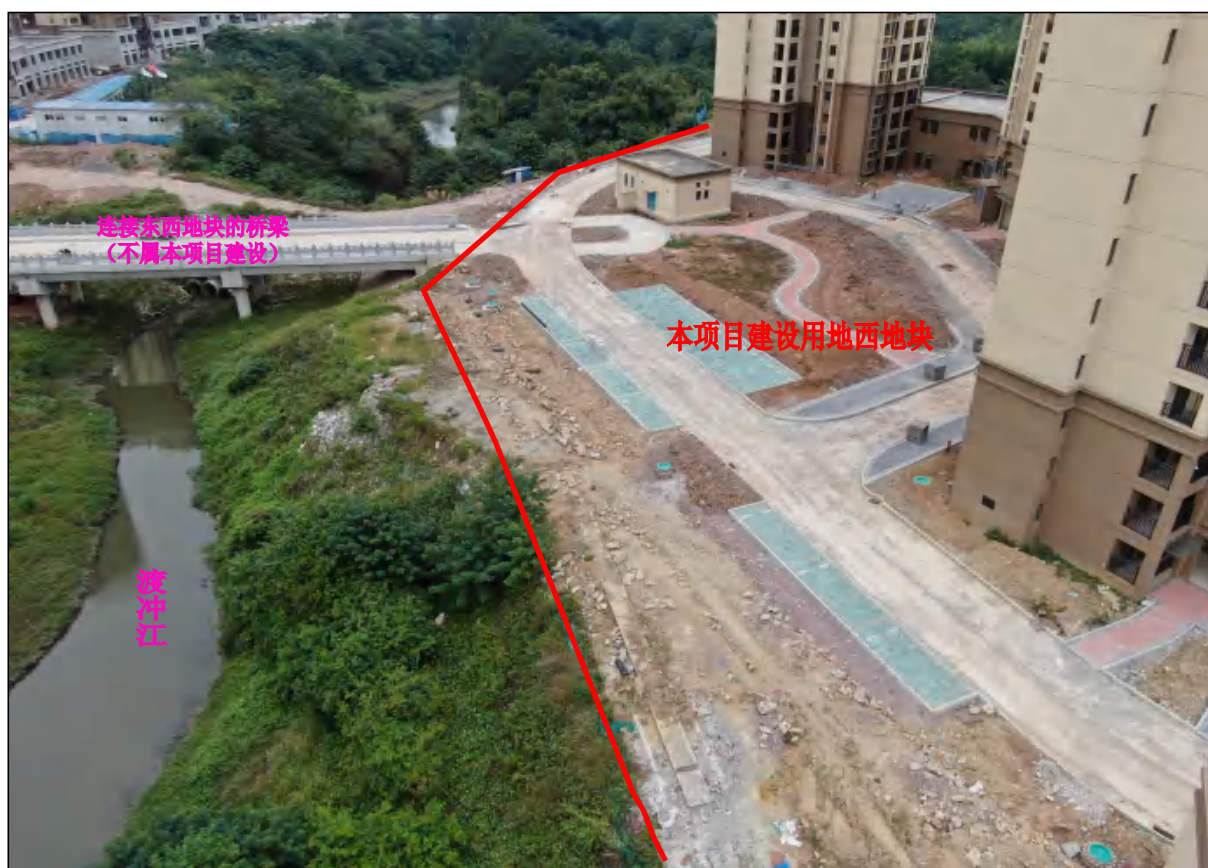
项目用地东地块西北面现状，现状进行绿化、道路、硬化铺装等附属设施建设

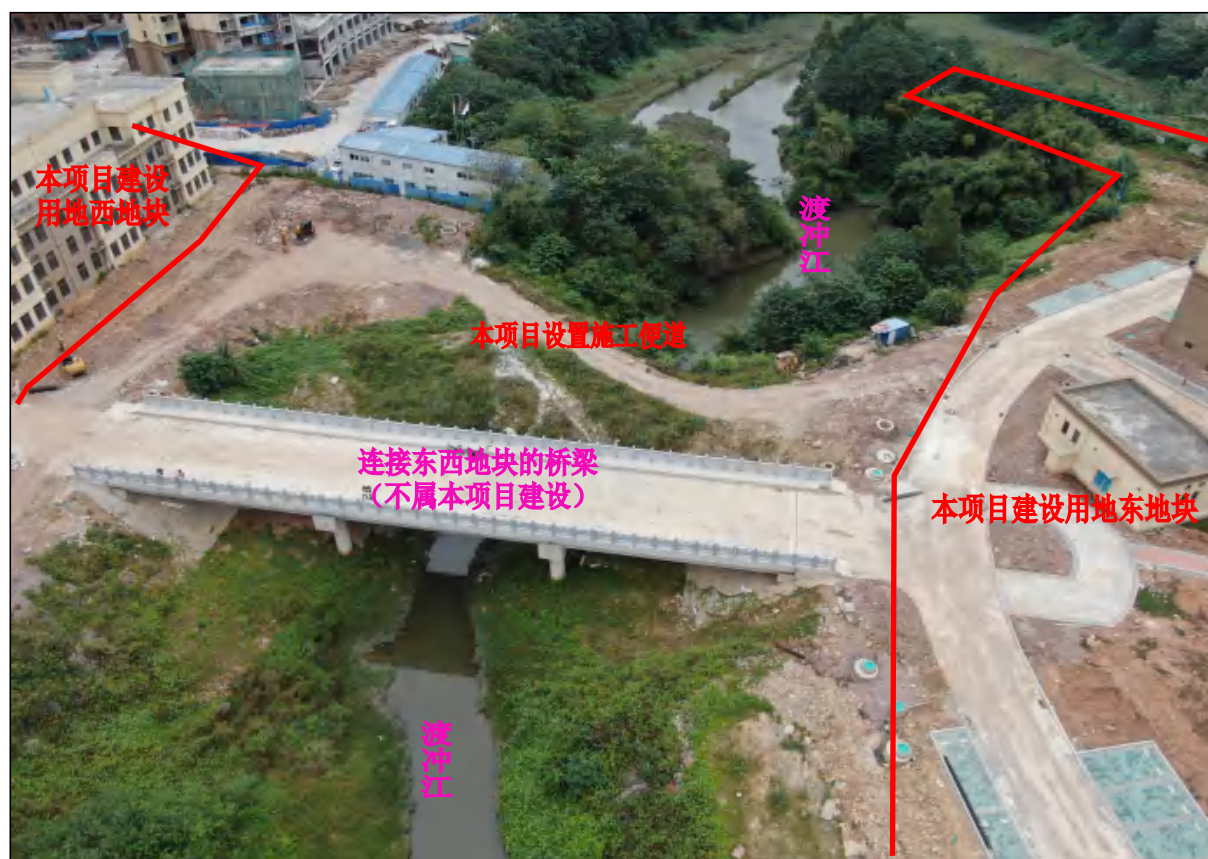
连接东西地块的桥梁现状 (已建成)，本项目设置施工便道用地现状

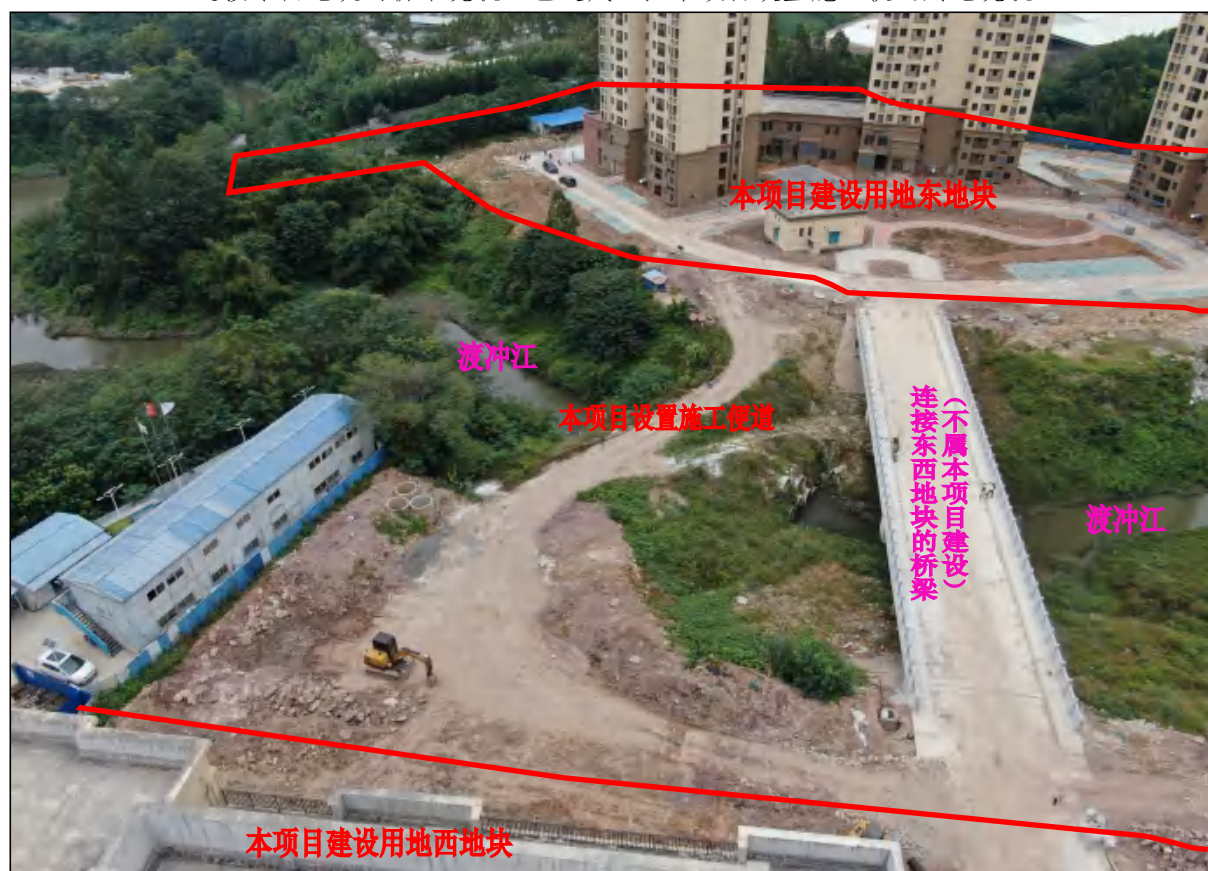
连接东西地块的桥梁现状 (已建成)，本项目设置施工便道用地现状

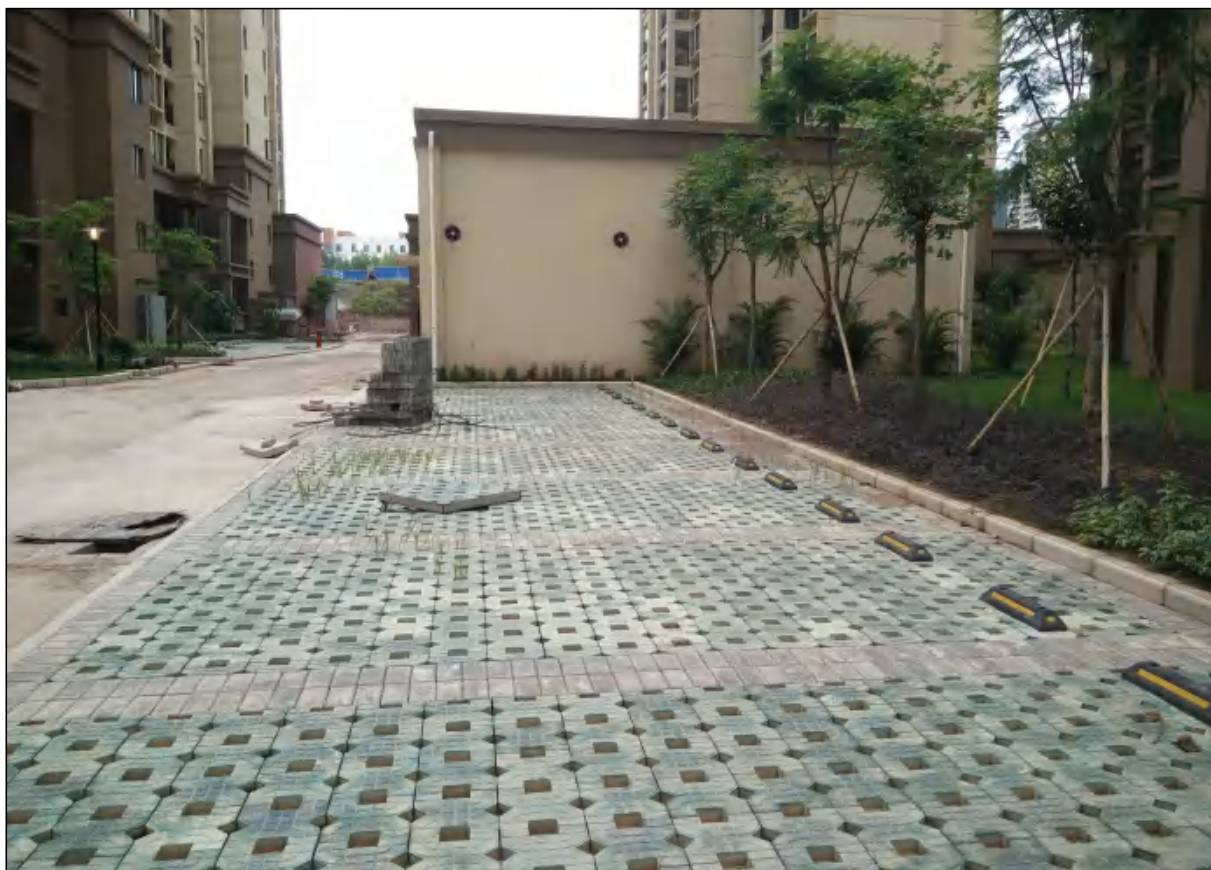
项目用地内生态停车场铺植草砖现状

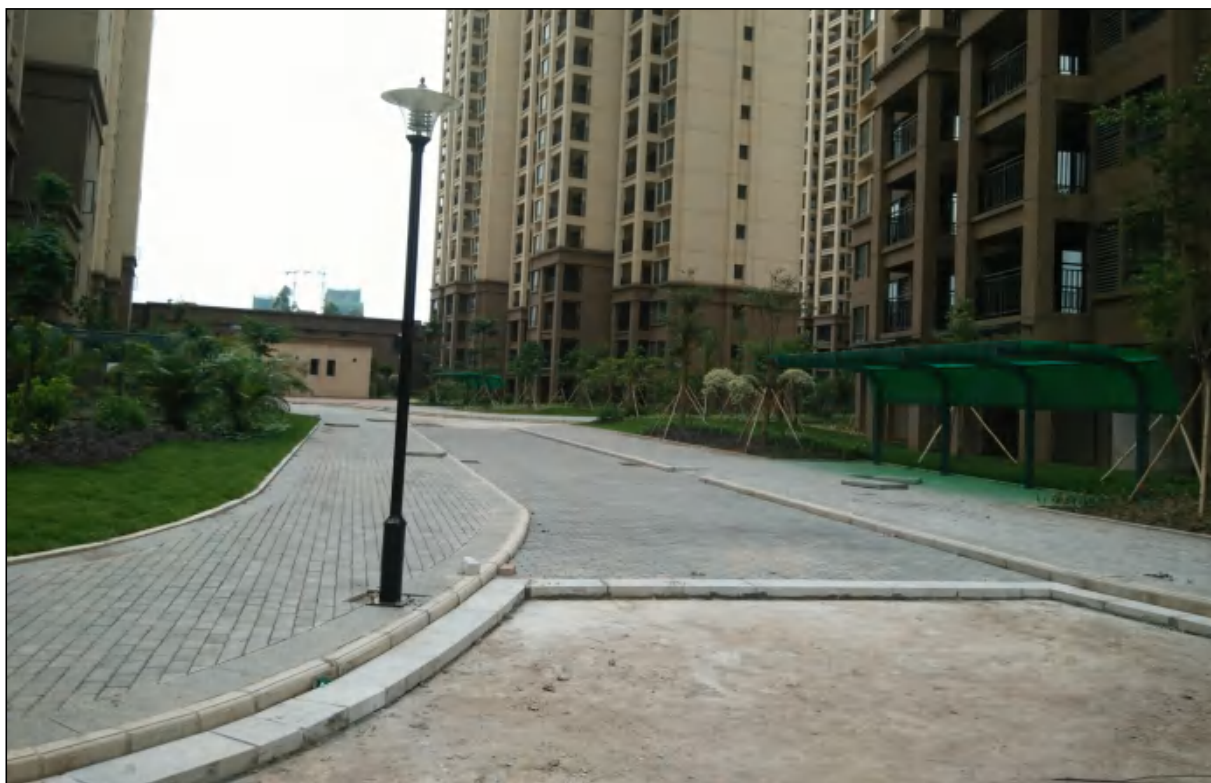
项目用地内人行道、人行步道铺透水砖现状

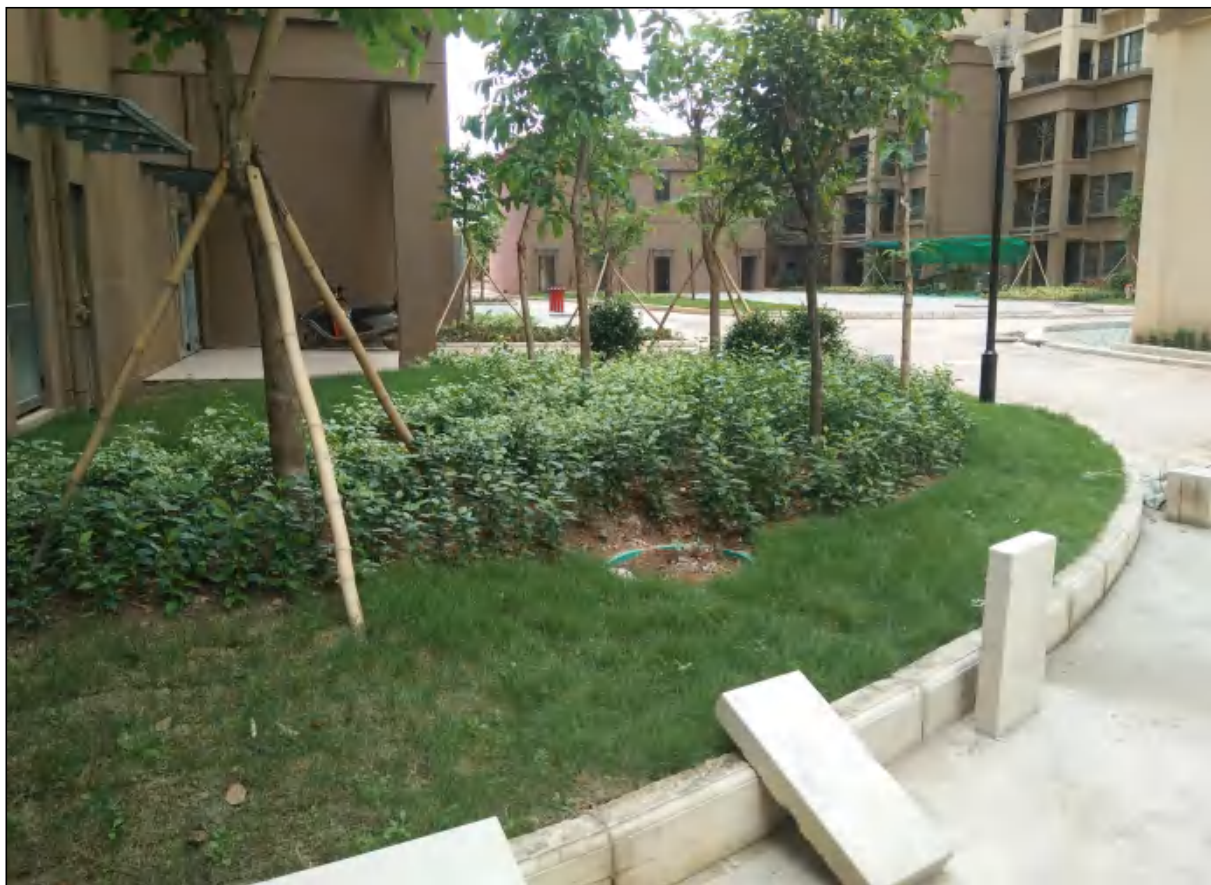
项目用地西地块绿化现状，植被生长状况良好

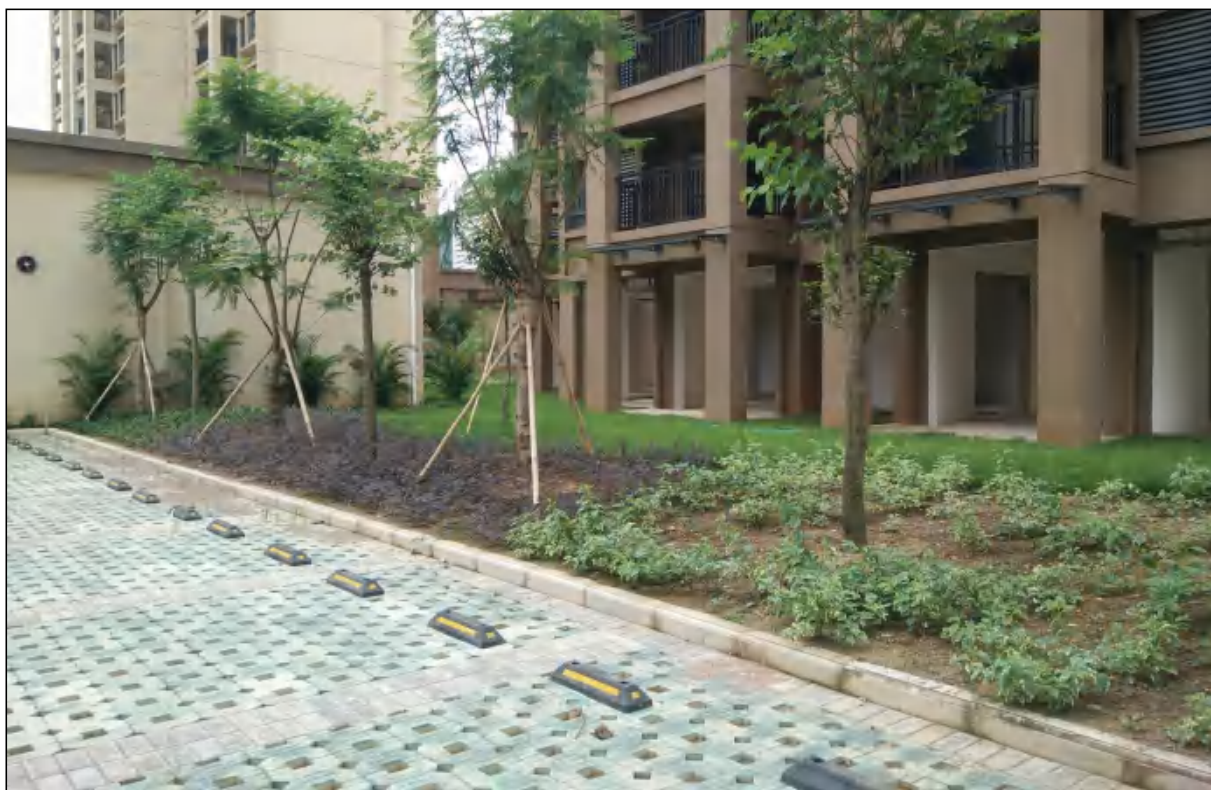
项目用地西地块绿化现状，植被生长状况良好
