贵港市六八村棚户区改造项目(园博园第一安置区南区)

# 水土保持监测季度报告表

(2020 年第三季度)

监测单位: 广西北海水电勘测设计院有限公司

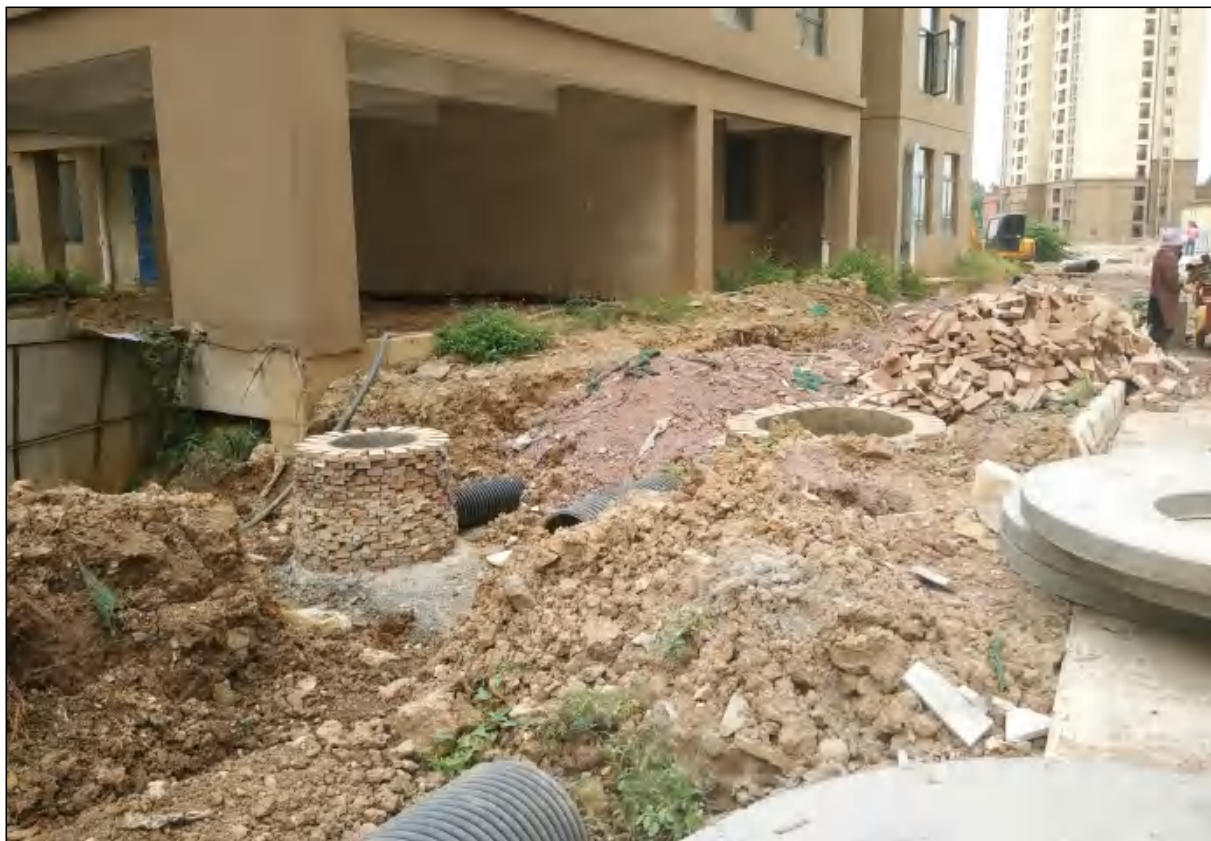
项目用地西地块东北面在建雨水井现状

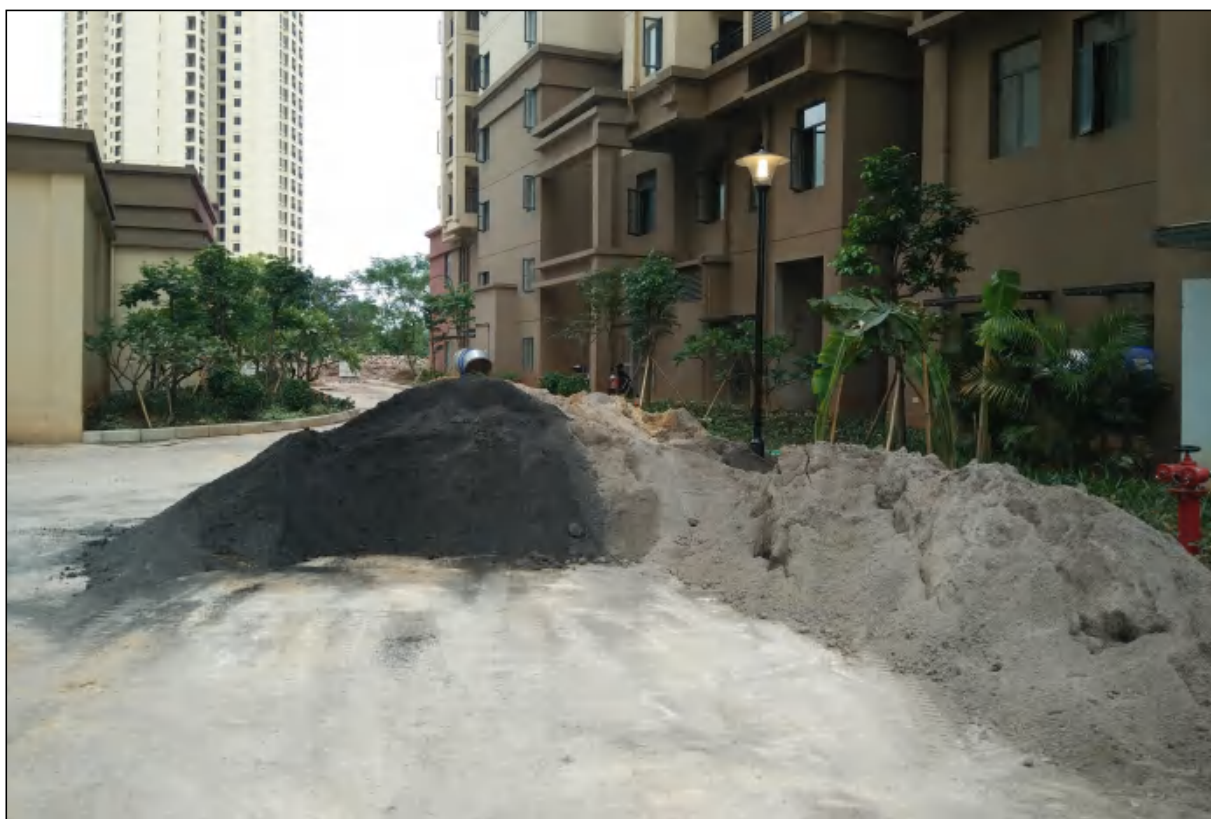
项目用地西地块用地内堆料场现状，建议遇降雨及时做好临时覆盖措施

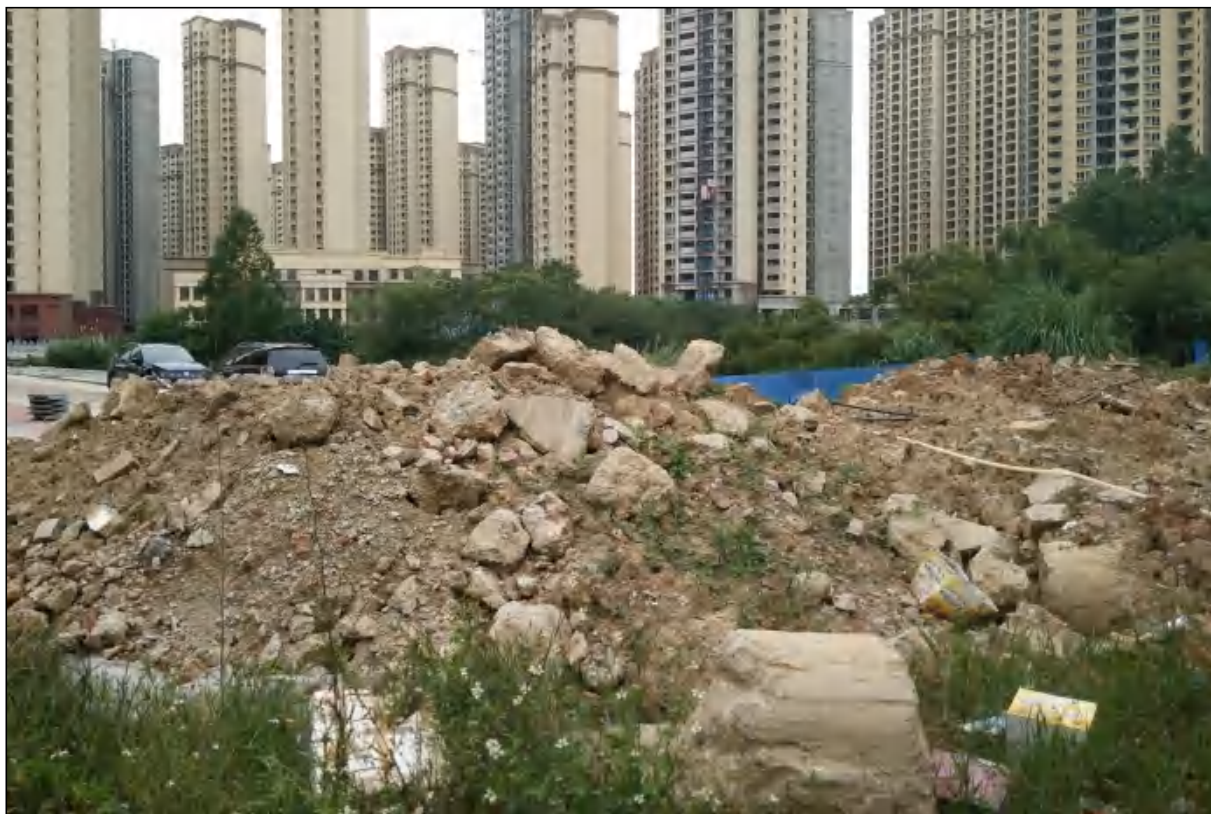
项目用地东地块北面临时堆土现状，建议临时覆盖密目网，减少水土流失

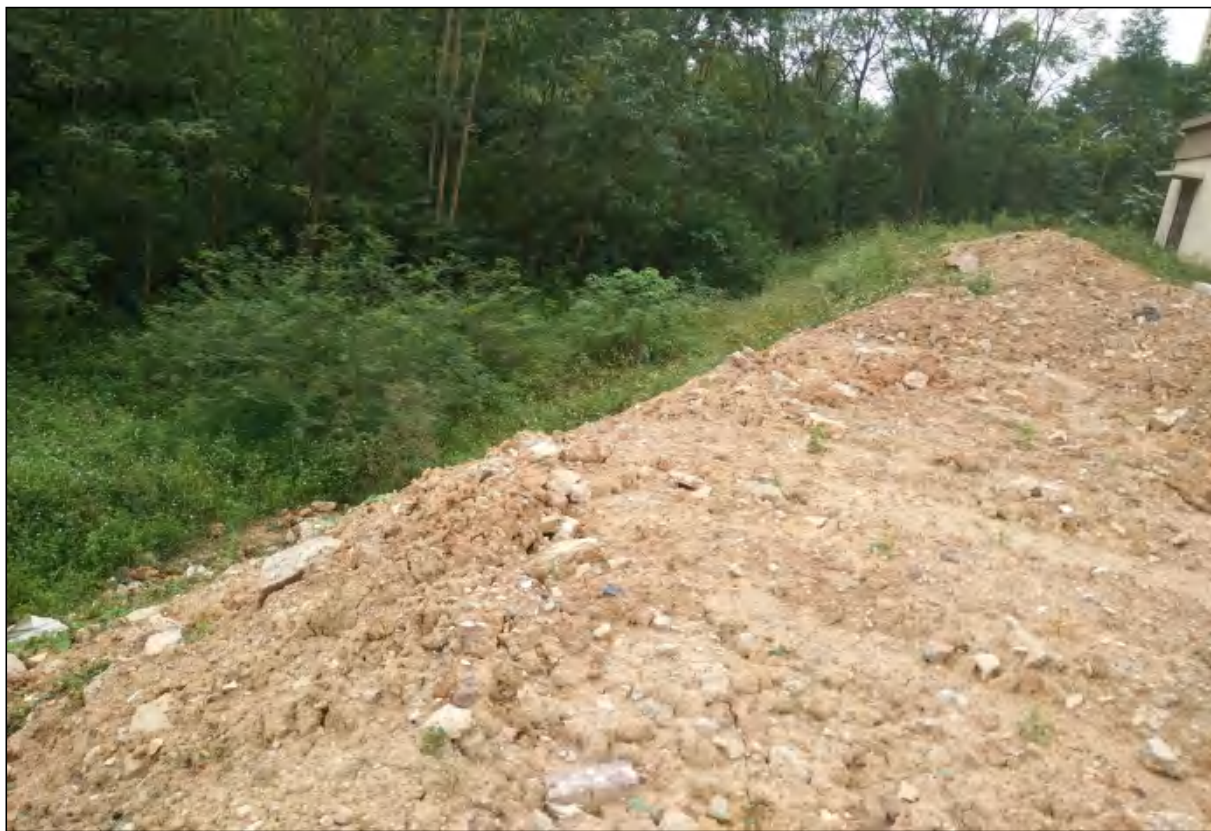
项目用地东地块东南面临时边坡现状，建议坡面临时覆盖密目网，减少水土流失
